**Obra: Reparación de Tubería
Fundición Gris DN900**

Lugar: Madrid, Paseo Castellana

Reparación de emergencia de fuga de Junta Emplomada.

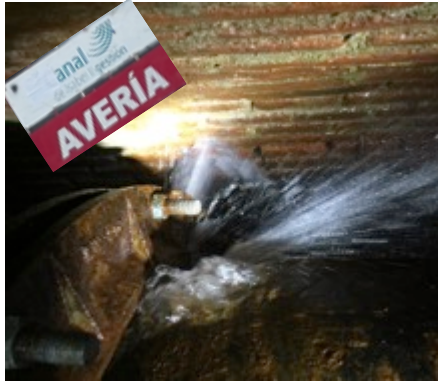
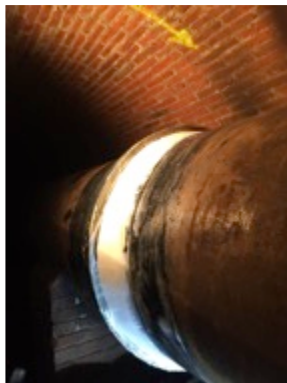
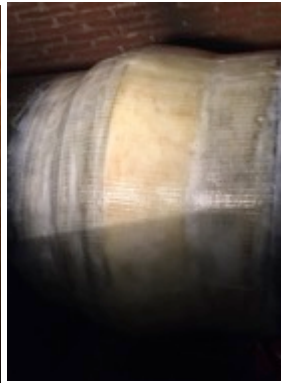
Reparación de emergencia en junta emplomada de tubería abastecimiento.

La reparación se llevó a cabo en una galería sobre una tubería de fundición gris DN900 de la red de distribución de agua potable del Canal Isabel II. Una anterior intervención sobre una junta emplomada defectuosa, por instalación de brida de retención no resultó eficiente. La pérdida de agua y el impacto económico asociado son importantes. El cliente decide recurrir a PIPELINE INFRASTRUCTURE y a la tecnología de materiales *composites* (polímeros reforzados con fibra) que destacan por su resistencia, flexibilidad y ligereza, al tiempo que son inalterables.

La importancia de la fuga en esta línea que trabaja con una presión de servicio de 9 bares obliga a poner fuera de servicio este segmento de red durante la reparación. Tras desmontar la brida de retención, se procede a preparar la superficie mediante sistema abrasivo mecánico. Por la importante irregularidad en la junta, se aplica previamente un mortero de resina epoxi de alto modulo que permite nivelar la superficie. Se emplearon dos tipos de mallas de fibra de vidrio: en una primera etapa se aplican varias capas de tejidos de fibra bidireccional ligero y tras ello una capa de envoltura en sentido circunferencial de tejido de fibra de vidrio unidireccional con densidad superior a 900 gr/m². Las fibras son previamente saturadas de resinas epoxi de adherencia estructural y aplicadas con por el método húmedo. Un revestimiento final protege la reparación contra agresiones exteriores de todo tipo.

El trabajo se completo en tan solo 2 días, solucionando definitivamente esta problema recurrente en antiguas uniones emplomadas. Se elimina por completo la fuga y se consigue una evidente mejora del rendimiento de la red.
