**Obra: Reparación de Tubería
Fundición Gris DN900**

Lugar: Madrid, Paseo Castellana

Reparación de emergencia de fuga de Junta Emplomada.

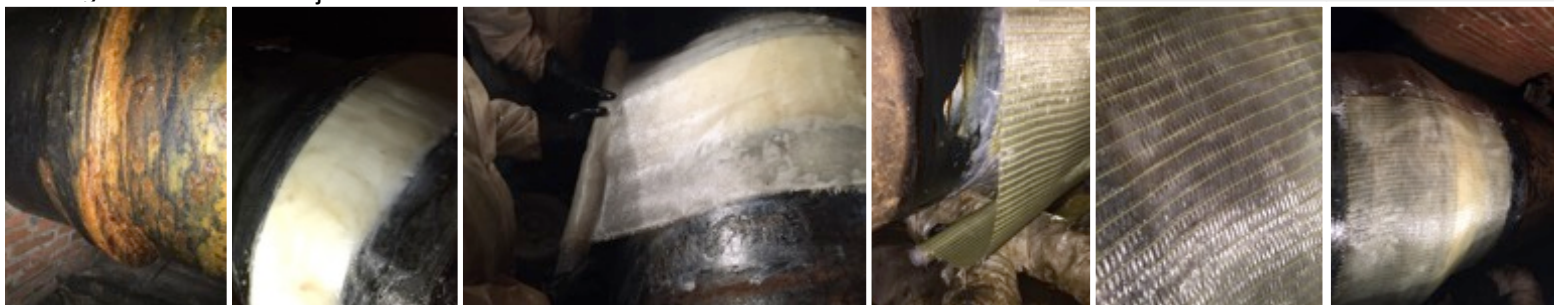
Reparación de emergencia en junta emplomada de tubería abastecimiento.

La reparación se llevó a cabo en una galería sobre una tubería de fundición gris DN900 de la red de distribución de agua potable del Canal Isabel II. Una anterior intervención sobre una junta emplomada defectuosa, por instalación de brida de retención no resultó eficiente. La pérdida de agua y el impacto económico asociado son importantes. El cliente decide recurrir a PIPELINE INFRASTRUCTURE y a la tecnología de materiales *composites* (polímeros reforzados con fibra) que destacan por su resistencia, flexibilidad y ligereza, al tiempo que son inalterables.

La importancia de la fuga en esta línea que trabaja con una presión de servicio de 9 bares obliga a poner fuera de servicio este segmento de red durante la reparación. Tras desmontar la brida de retención, se procede a preparar la superficie mediante sistema abrasivo mecánico. Por la importante irregularidad en la junta, se aplica previamente un mortero de resina epoxi de alto modulo que permite nivelar la superficie. Se emplearon dos tipos de mallas de fibra de vidrio: en una primera etapa se aplican varias capas de tejidos de fibra bidireccional ligero y tras ello una capa de envoltura en sentido circunferencial de tejido de fibra de vidrio unidireccional con densidad superior a 900 gr/m². Las fibras son previamente saturadas de resinas epoxi de adherencia estructural y aplicadas con por el método húmedo. Un revestimiento final protege la reparación contra agresiones exteriores de todo tipo.

El trabajo se completo en tan solo 2 días, solucionando definitivamente esta problema recurrente en antiguas uniones emplomadas. Se elimina por completo la fuga y se consigue una evidente mejora del rendimiento de la red.
