## Refuerzo Estructural exterior (diseño ASME PCC2) en tubería de aducción de acero de diámetro 1200mm en Bilbao

Obra: **Reparación de Tubería Acero DN1200**

Lugar: **Bilbao, Bizkaia**

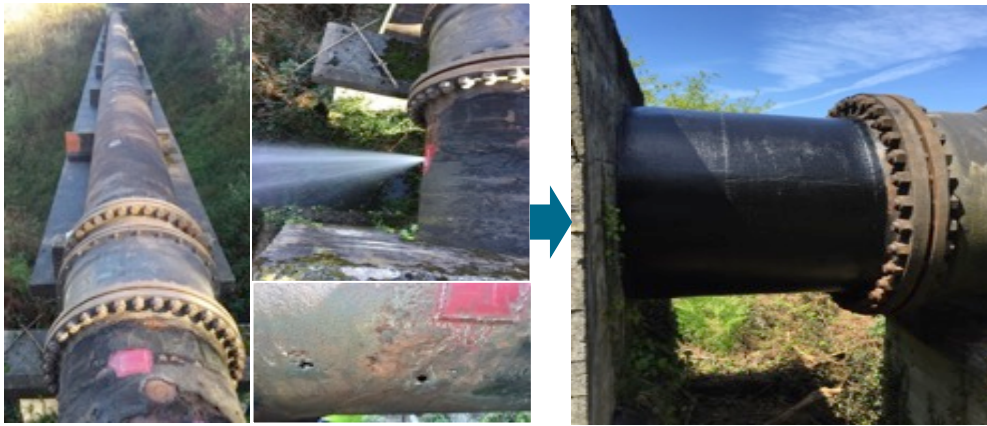
El elemento de tubería aérea de acero sufría de un desarrollo grave de corrosión que llegó a la aparición de varios puntos de perforación. Las soluciones iniciales de soldar placas de acero no daban resultado eficaz ya que aparecían nuevos agujeros rápidamente en otras zonas y no se paraba el proceso de desarrollo de corrosión. Por ello se optó por una solución estructural que garantice que el resultado final tenga resistencia a cargas existentes a largo plazo, asegurando además estanqueidad completa, y con una durabilidad superior a 50 años. La conducción trabaja a una presión de servicio de 4 bares y tiene un espesor original de 6mm.

PIPELINE INFRASTRUCTURE diseñó una solución con los sistemas de Polímeros Reforzados con Fibra de carbono (PRF) basándose para ello en la norma ISO 24817 (ASME PCC2) para los cálculos. Tras eliminación del recubrimiento exterior por medios abrasivos mecánicos, El sistema de refuerzo PRF que diseñó e instaló PIPELINE INFRASTRUCTURE incluyó en una primera etapa una imprimación que tiene función de realizar puente de adhesión, luego se instalaron varias capas de un tejido ligero bidireccional de vidrio saturado de resina epoxi bi-componente con el objetivo de crear estanqueidad y una barrera dieléctrica entre el acero y el compuesto de carbono final que se aplicó en sentido circunferencial en varias capas. Solo se aplicaron productos que disponen de certificación ASME PCC2, garantizando así la calidad, resistencia y durabilidad de la solución PRF aplicada según las normativas internacionales vigentes. Las resinas epoxi de alto rendimiento tienen además adhesión estructural demostrado por el certificado CE según EN 1504-04. Se realizaron muestras que fueron ensayadas a tracción unidireccional en laboratorio independiente y se confirmó la resistencia del compuesto de carbono de 1000 MPa, muy superior a los valores de diseño.
